Objet : Contestation du classement en cours d'eau, commune de Courgains.

Fiche de détermination en cours d'eau : HC22\_515\_dclmt\_ChâteauGirard\_Courgains

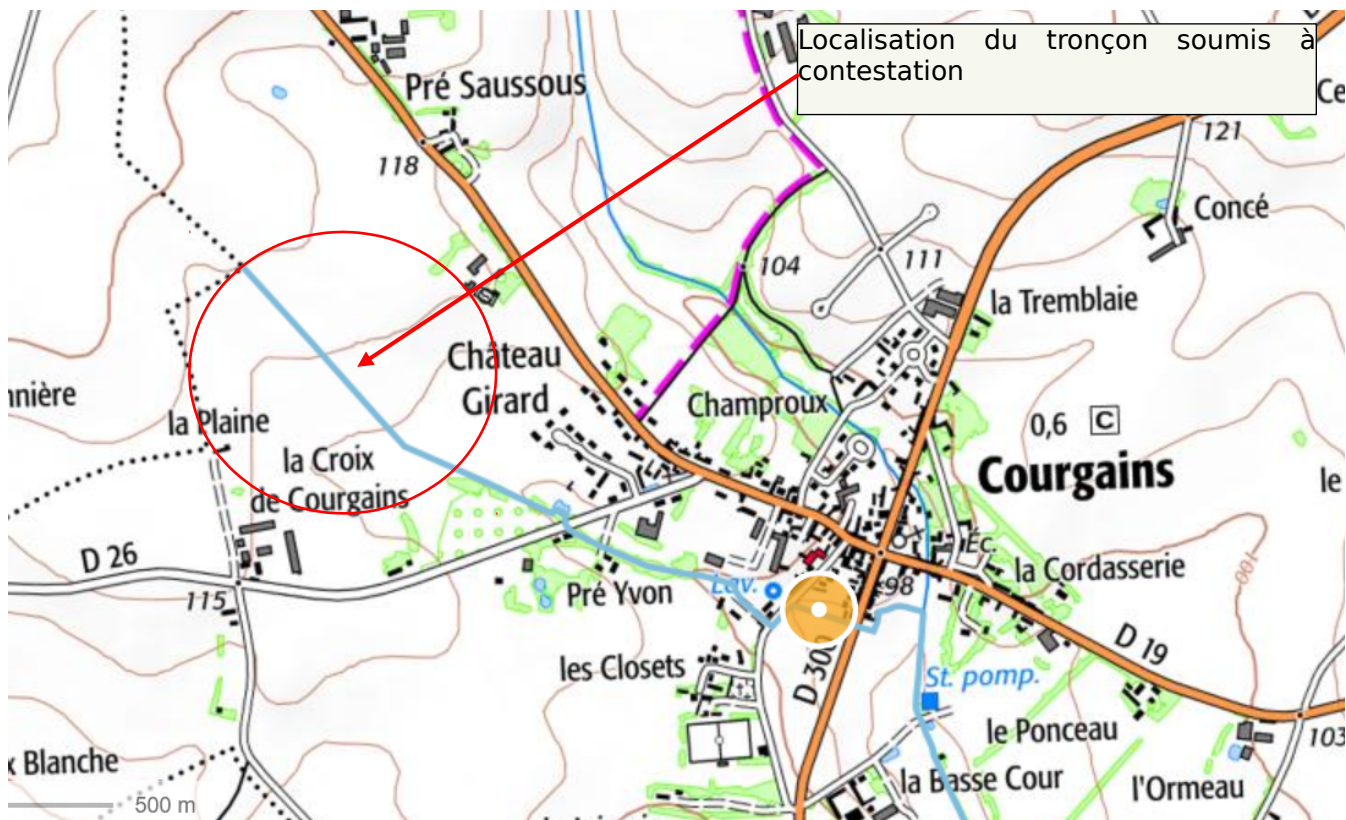
En effet, la portion amont de ce tronçon ne possède pas de source identifiée, ni d'écoulement le jour de notre visite. Il s'apparente à un simple fossé. Le ruisseau prend sa source, un peu plus en aval, au droit d'une émergence et d'une zone humide.

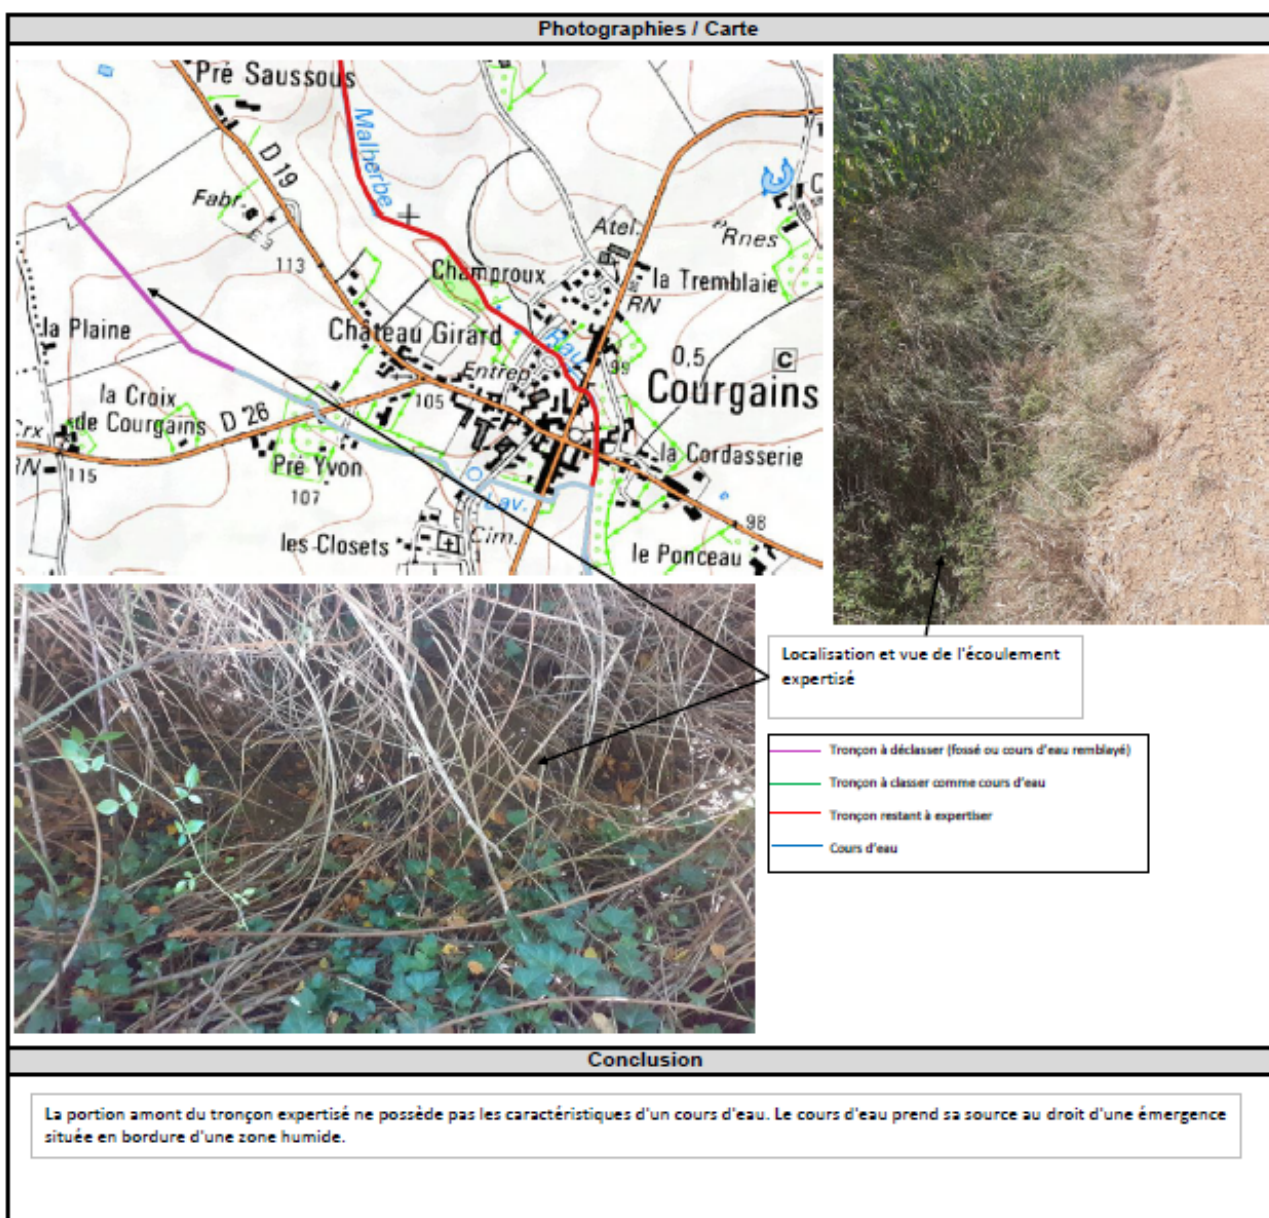
Débit suffisant une majeure partie de l'année				
<input type="checkbox"/> OUI <input checked="" type="checkbox"/> NON <input type="checkbox"/> Indéterminé	Fréquence d'écoulement : <input type="checkbox"/> permanent <input type="checkbox"/> intermittent <input type="checkbox"/> indéterminé			
Lit naturel à l'origine				
<input type="checkbox"/> OUI <input type="checkbox"/> NON <input checked="" type="checkbox"/> Indéterminé	Information historique <input type="checkbox"/> Cassini <input type="checkbox"/> Cadastre napoléonien <input type="checkbox"/> Etat major <input type="checkbox"/> Autre: <input type="text"/>			
Cas particuliers : Critères supplémentaires				
Berges supérieures à 10cm				
<input checked="" type="checkbox"/> OUI	<input type="checkbox"/> NON			
Substrat diversifié et différencié				
<input type="checkbox"/> OUI	<input checked="" type="checkbox"/> NON			
Continuité Amont/ Aval				
<input type="checkbox"/> OUI	<input checked="" type="checkbox"/> NON

Vie aquatique				
<input type="checkbox"/> OUI <input checked="" type="checkbox"/> NON <input type="checkbox"/> Indéterminé <input type="checkbox"/> poisson : <input type="checkbox"/> macroinvertébré : <input type="checkbox"/> végétation inféodée aux milieux aquatiques				
Statut (cf logigramme)				
Statut déterminé grâce à : <input checked="" type="checkbox"/> Critères cumulatifs (Grille 1) <input type="checkbox"/> Critères supplémentaires (Grille 2)				
<input type="checkbox"/> COURS D'EAU <input type="checkbox"/> COURS D'EAU ENTERRE <input type="checkbox"/> TALWEG <input checked="" type="checkbox"/> FOSSE <input type="checkbox"/> AUTRE: <input type="checkbox"/> si doute , renouveler cette démarche à une période hydrologique ultérieure				
Ident_OFB:HC22_515
