**Données générales**

Ident\_OFB:HC23\_046; HC23\_047 et HC23\_048

Localisations et vues des écoulements expertisés

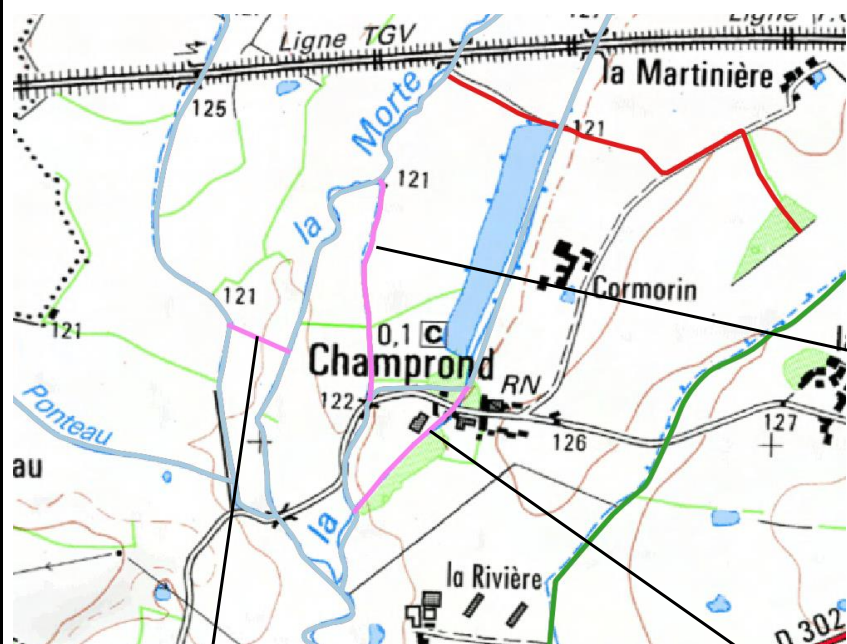
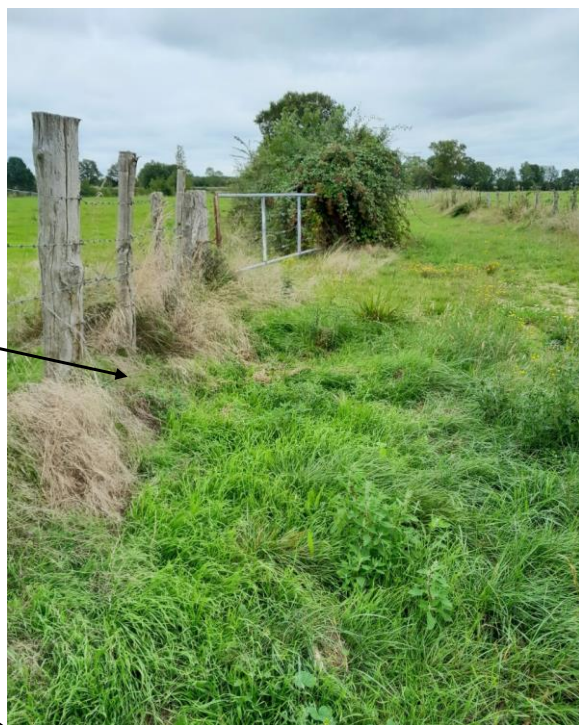
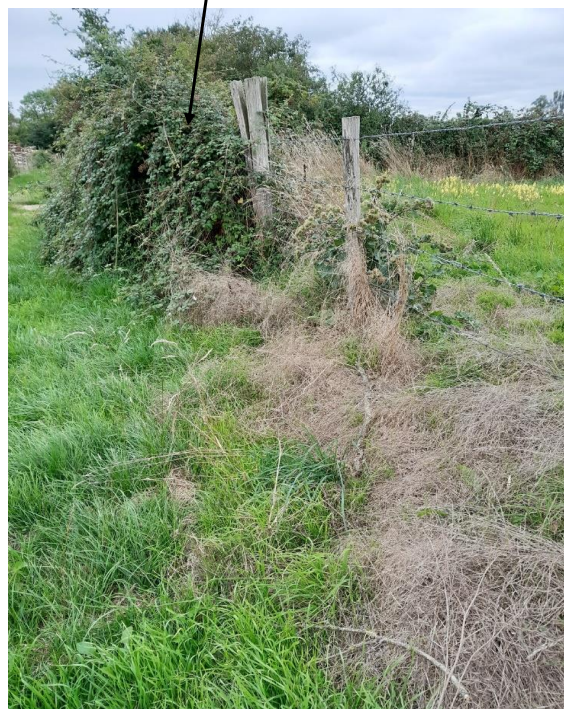
Photographies / Carte

Les 3 tronçons expertisés ne possèdent pas les caractéristiques de cours d'eau. Il s'agit d'une haie, d'une clôture de parcelle agricole et de l'ancien bras de décharge du moulin, aujourd'hui comblé partiellement.

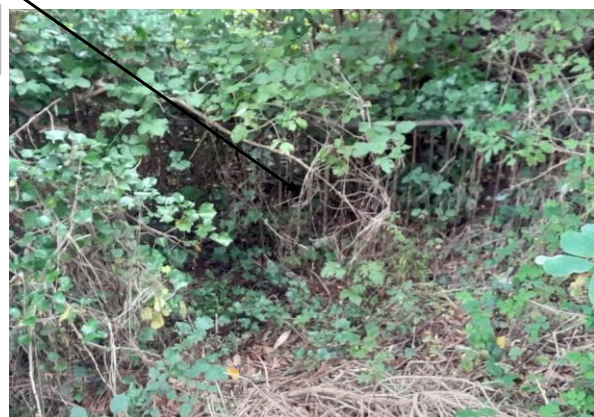
- Tronçon à déclasser (fossé ou cours d'eau remblayé)
- Tronçon à classer comme cours d'eau
- Tronçon restant à expertiser
- Cours d'eau
