Données générales

Ident_OFB: C23_112; C23_113 et C23_114.

Localisation et vue du tronçon expertisé

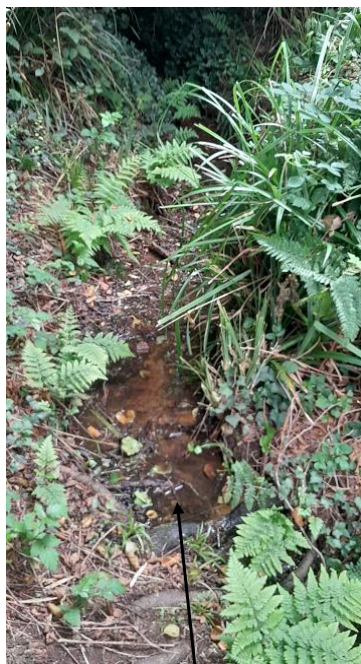
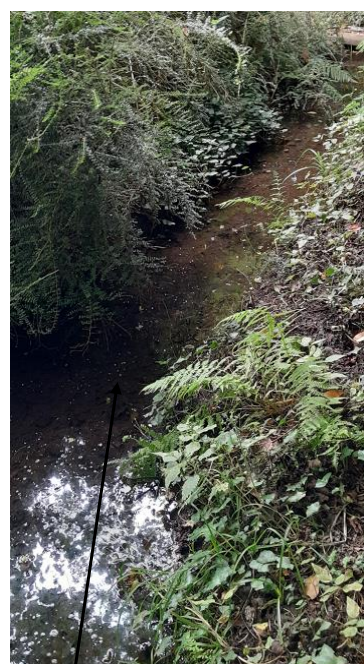
Le tronçon expertisé prend sa source au droit de 2 émergences présentes dans le coteau. Il traverse des zones humides, avec de nombreux plans d'eau. La portion aval est busée avant sa confluence avec le ruisseau de la Courbe.
