Données générales

Date :	11/08/2023	limites du tronçon	données GPS		
Opérateur (s) et organisme :	OFB		X (en dd)	Y (en dd)	n°
A LEFEUVRE					
Commune :	Bousse	aval			
Lieu-dit :	Dolans	amont			
Nom usuel (si information) :	Le Riboux	Conditions d'observation :			
		<input checked="" type="checkbox"/> < 8j sans pluies (10 mm dans les 8 jours) <input type="checkbox"/> > 8j sans pluies			
		n° photos : <input type="text"/>			
Référentiel cartographique actuel : <input checked="" type="checkbox"/> Scan 25 IGN (Année :) <input checked="" type="checkbox"/> BD TOPO <input checked="" type="checkbox"/> Orthophotoplan + MNT <input type="checkbox"/> BCAE

Ident_OFB:HC23_049; HC23_050 et HC23_051

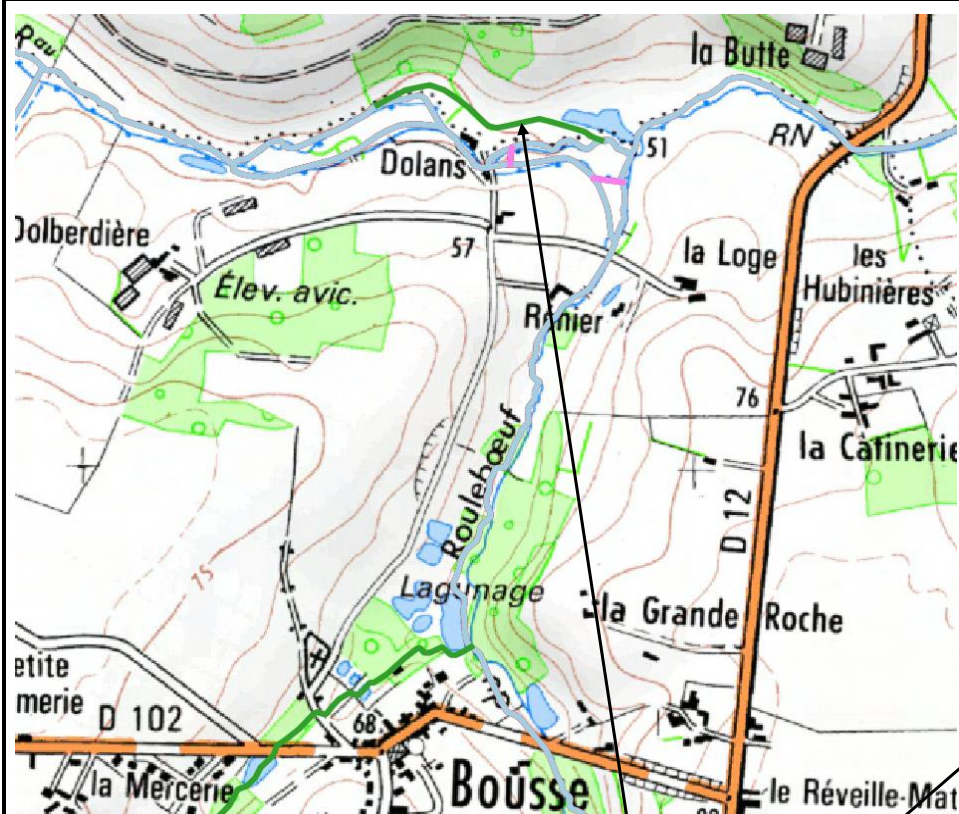
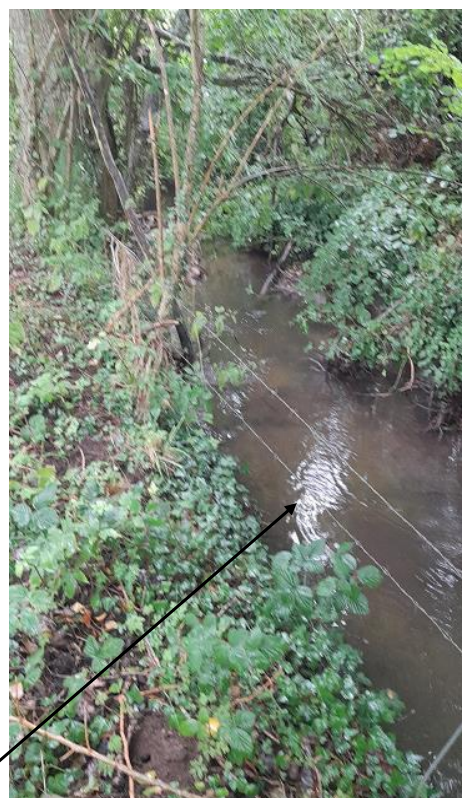
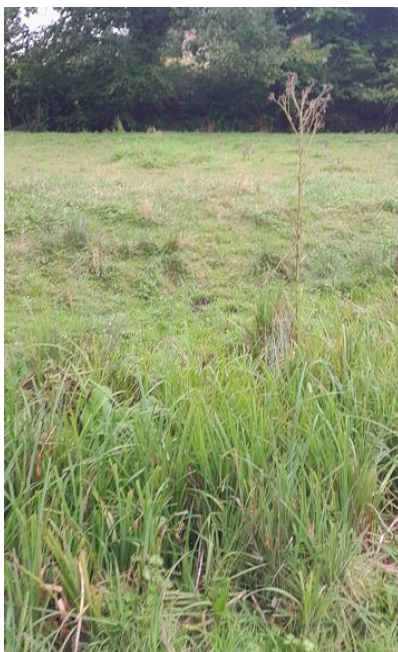
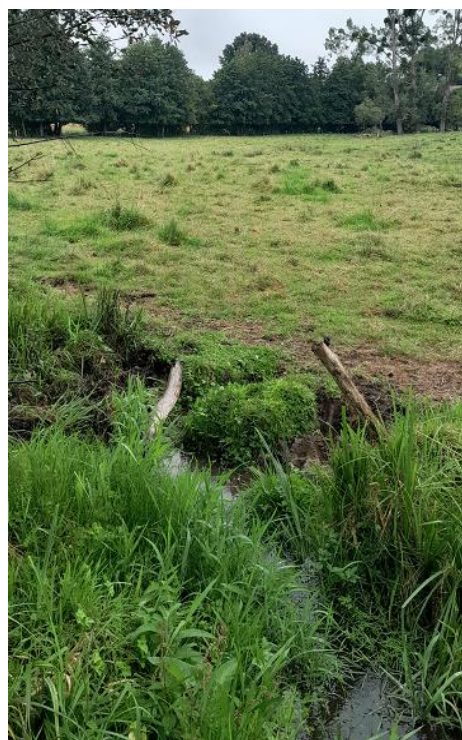
Localisation et vue de l'écoulement expertisé

Le tronçon proposé au reclassement en cours d'eau correspond au lit naturel du cours d'eau au droit du Moulin de Dolans.
 Les deux autres petits tronçons correspondent à des anciens bras de décharge ou partie de bief aujourd'hui totalement disparus.
