Données générales

Ident_OFB:C23_055 et C23_056

Localisation et vue de l'écoulement expertisé

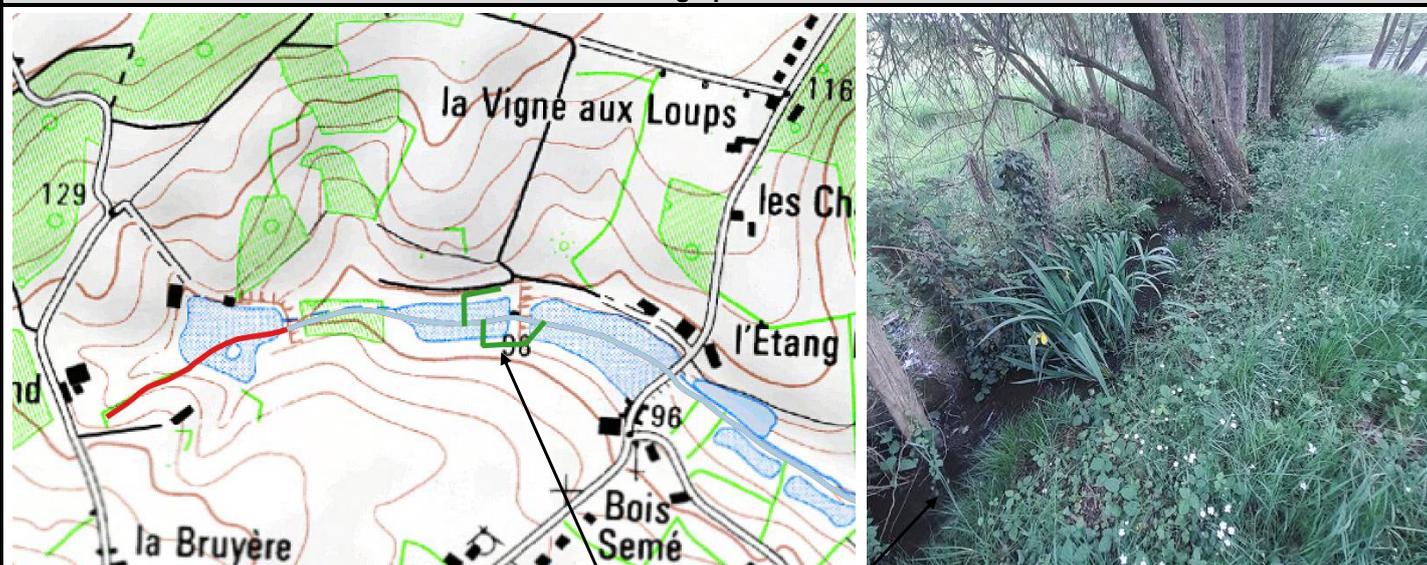
- Tronçon à déclasser (fossé ou cours d'eau remblayé)
- Tronçon à classer comme cours d'eau
- Tronçon restant à expertiser
- Cours d'eau

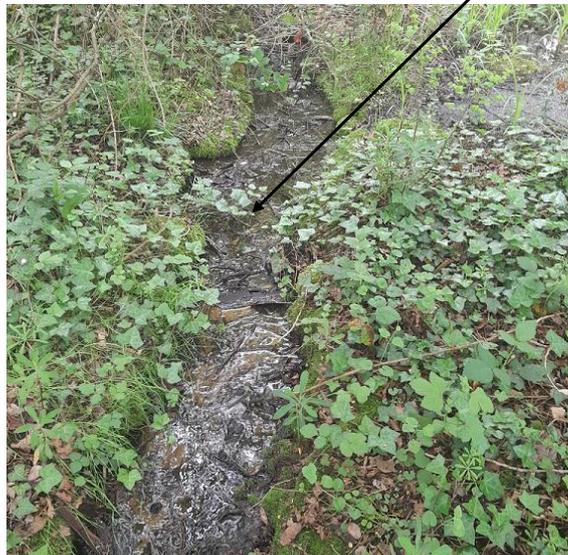
Les deux tronçons expertisés correspondent à un bras de décharge du plan d'eau présent en lit mineur du cours d'eau, ainsi qu'à un petit écoulement qui prend sa source au droit d'une émergence dans le coteau et qui alimente également le plan d'eau.
