Données générales

Ident_OFB:C23_018

Localisation et vue du tronçon expertisé

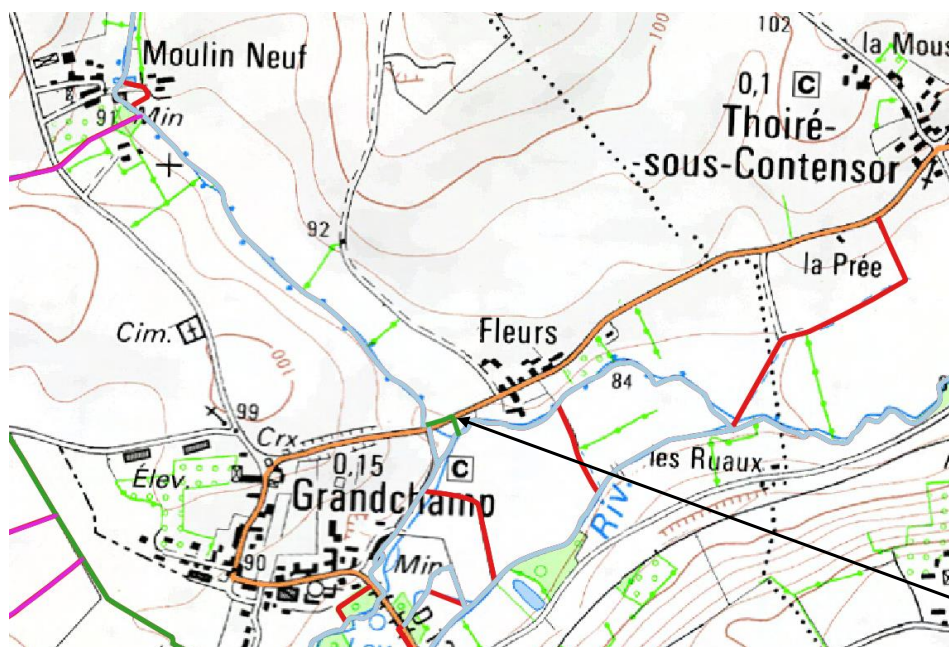
- Tronçon à déclasser (fossé ou cours d'eau remblayé)
- Tronçon à classer comme cours d'eau
- Tronçon restant à expertiser
- Cours d'eau

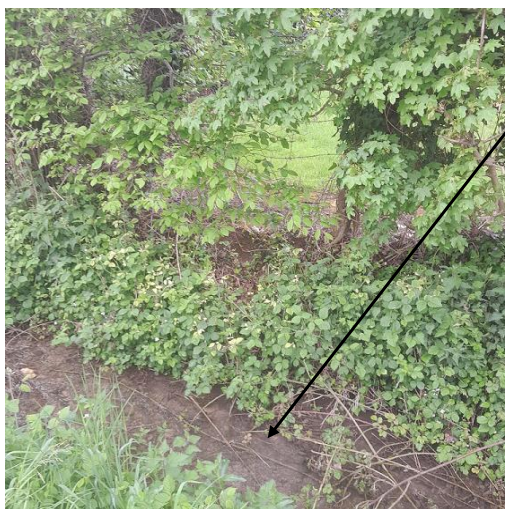
Sortie du plan d'eau

Ce tronçon correspond à une dérivation du cours d'eau pour alimenter un bassin d'ornement, qui rejoint ensuite le bief du Moulin de GrandChamp. Une seconde alimentation est également visible pour le trop plein du plan d'eau présent en amont de la route.
