**Données générales**

Ident\_OFB:C23\_017

Localisation et vue du tronçon expertisé

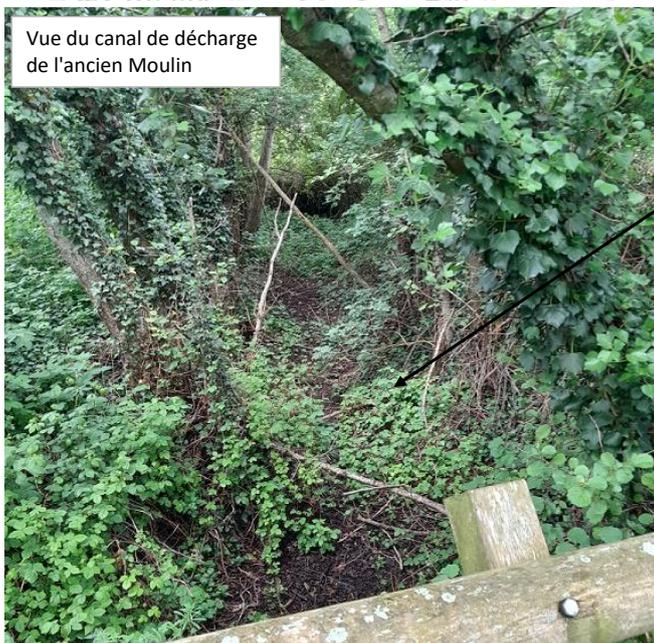
Vue du canal de décharge de l'ancien Moulin

Ce tronçon correspond à l'ancien canal de décharge du Moulin de Thoiré-sous-Contensor, obsolète depuis plusieurs dizaines d'années. L'amont du bief est partiellement comblé. Seul subsiste l'ouvrage de répartition, la chute et ce canal de décharge, non alimenté.
