Données générales

Nom usuel (si information) : La Bienne

Ident_OFB: C23_175

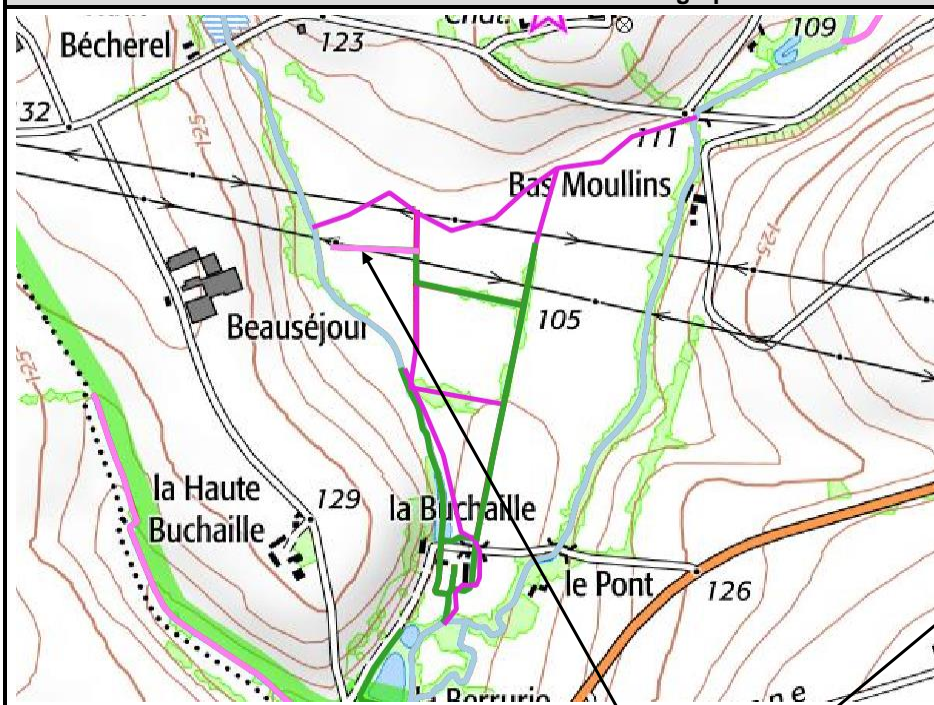
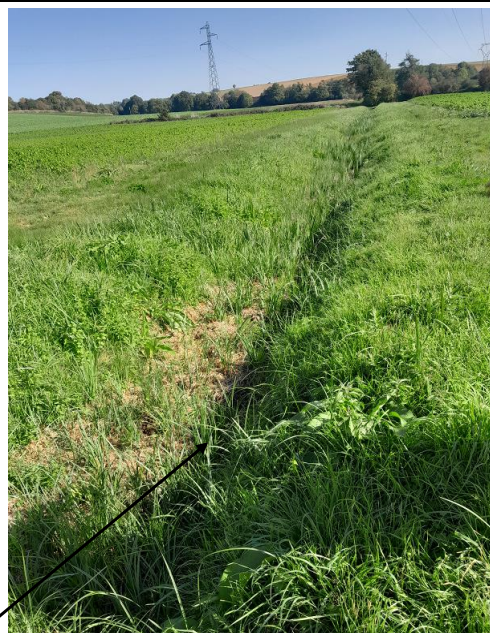
Localisation et vue du tronçon expertisé

Le tronçon expertisé et actuellement classé en cours d'eau au titre des BCAE et au titre de la police de l'eau a fait l'objet d'une demande de contre expertise et d'une contestation de son classement actuel. Une seconde visite de terrain en date du 10/10/2023 a mis en évidence effectivement que le statut de cours d'eau du tronçon concerné ne se justifiait pas, du fait notamment de l'absence d'écoulement et de fond différencié. Il semble que l'alimentation en eau qui avait permis son classement en août 2021 ne soit plus pérenne. L'alimentation ne se faisant actuellement qu'en période hivernale par la remontée de la nappe d'accompagnement du cours d'eau. Ce tronçon sera donc proposé au reclassement en fossé.
